Energetische Sanierung am Kulturobjekt

Energie und Baudenkmal

Altes Schulhaus, 8254 Basadingen TG

Brendlehaus, Platta 19, 9488 Schellenberg FL

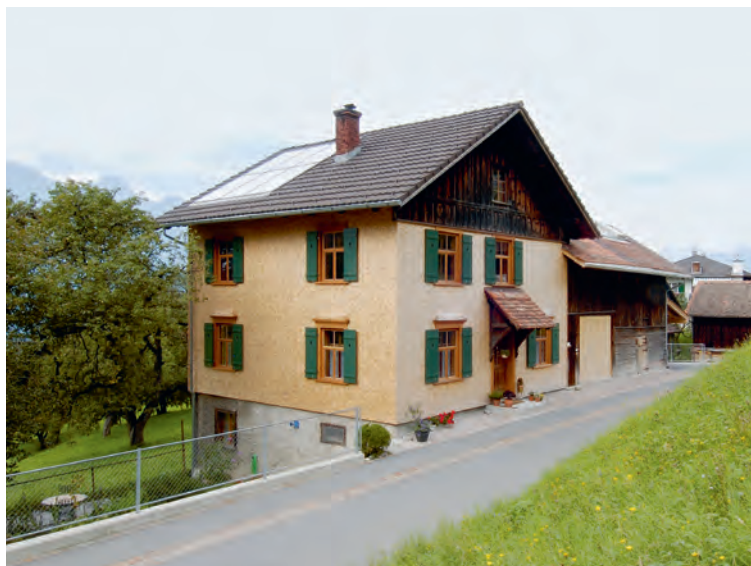
Nach der Sanierung: Die erneuerte Gebäudehülle schützt das Denkmal nachhaltig. Die noch helle Schindelfassade wird mit der Zeit nachdunkeln.

Die bestehende Strickwand über dem massiven Gebäudesockel wurde mit einer aussenliegenden Dämmung und einem neuen Schindelschirm (U -Wert $0.31 \text{ W/m}^2\text{K}$) verkleidet, wobei durch die Beschränkung der Dämmstärke auf 8 bis 10 cm den Gebäudeproportionen und auch den konstruktiven Details und Anschlüssen an andere Bauteile Rechnung getragen werden sollte. In Stall und Tenne wurden die Holzständer ausisoliert, um ein warmes Raumklima zu ermöglichen. Vorhandene Dimensionen des Ständers wurden genutzt und nach innen ergänzt, die bestehende Fassade mit der vertikalen Bretterverkleidung sollte erhalten bleiben. Innen wurde der Raum mit massiven Riemen in Fichte ausgekleidet.

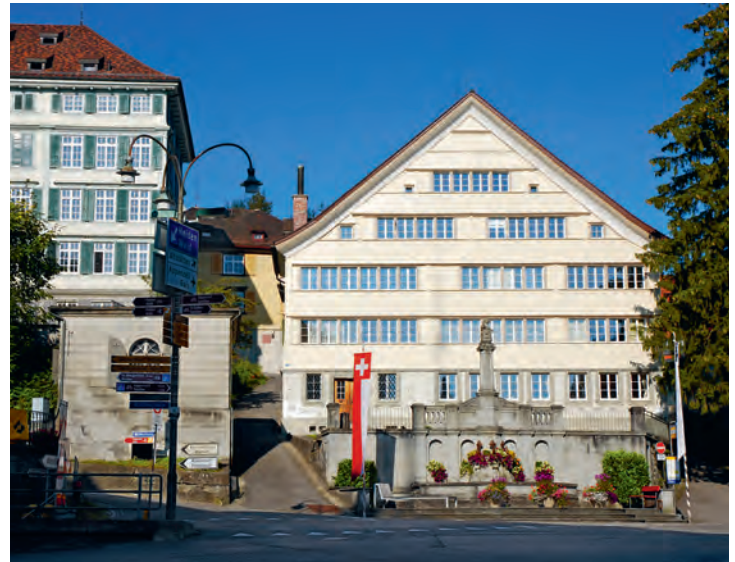
Ostfassade nach der Sanierung, neue Fenster ohne vertikaler Sprosse

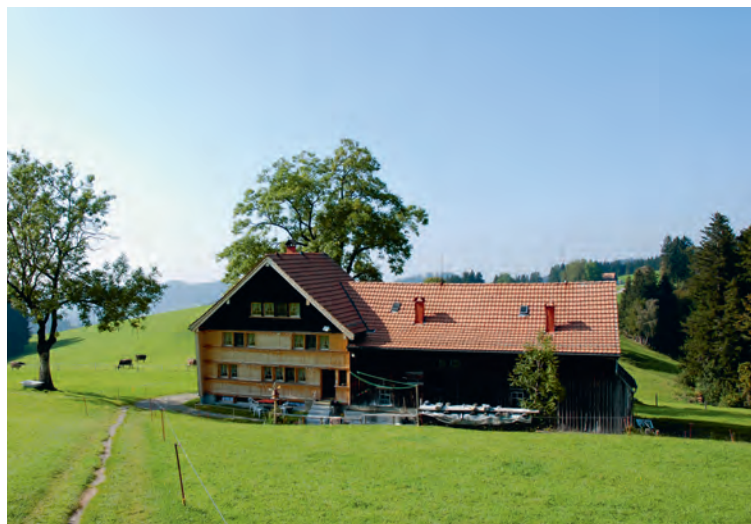
Südfassade nach der Sanierung, neue Vertäferung im Erd- und Obergeschoss

Der vertäferte Strickbau der Hauptfassade war intakt. Die Täferverkleidung wies starke Verwitterungsschäden auf und musste vollständig ersetzt werden. Dabei wurde die Strickwand auf der Aussenseite mit einem Windpapier abgedichtet und die Hohlräume zwischen Täfer und Strickwand mit bis zu 40 mm Holzfaserplatten gedämmt. Auf der Innenseite der 120 mm starken Strickwände wurden Steinwollplatten von 80 mm angebracht. Auf eine Dampfbremse konnte verzichtet werden. Die Speicherkapazität von holzverkleideten Strickbauten ist gross genug, dass der diffundierende Wasserdampf nicht zu Gebäudeschäden führt und die Wandkonstruktion atmungsaktiv bleibt.

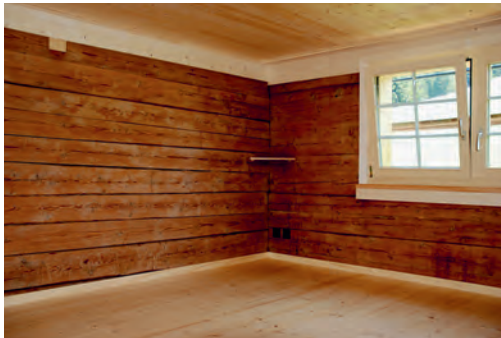
Innenansicht 1 nach der Sanierung: Strickwand sichtbar, Aussendämmung in Hohlraum des ehemaligen Zugladers

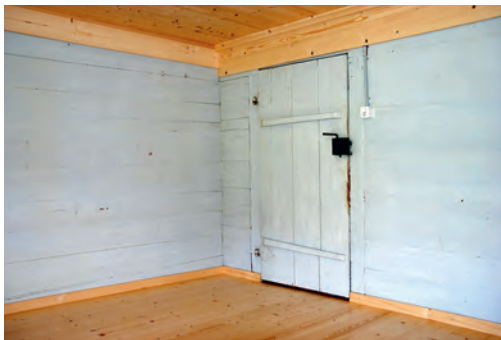
Innenansicht 2: Sichtbare Anschlussarbeiten an die erhöhte Decke

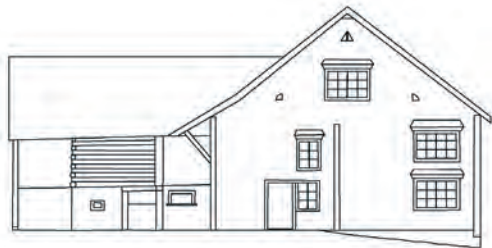
Fenster Neue Kastenfenster in Holz: Innere Fenster mit Zweifach-IV-Verglasung. Vorfenster mit Einfachglas. Zwischenraum ca. 10 cm.

Aussenwand Die Aussenwandkonstruktion besteht weitgehend aus Massivholz <gestrickt>. Die Dämmung erfolgte aussen mit 10 cm Steinwolle. Aussenverkleidung mit Schindeln. U-Wert 0.27 W/m²K.

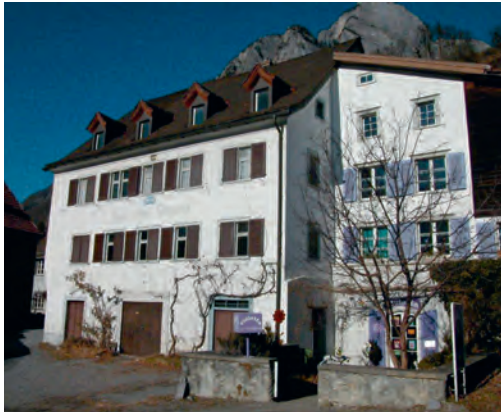
Südfassade vor der Sanierung

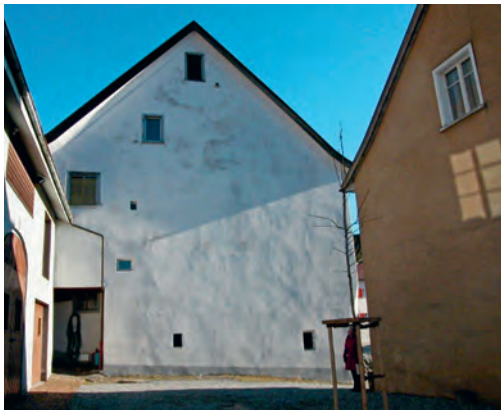
Nordfassade vor der Sanierung

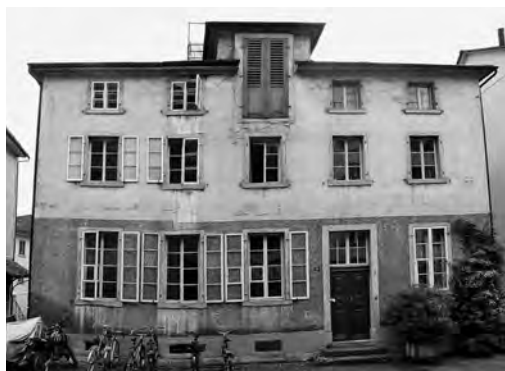
Nordfassade vor der Sanierung

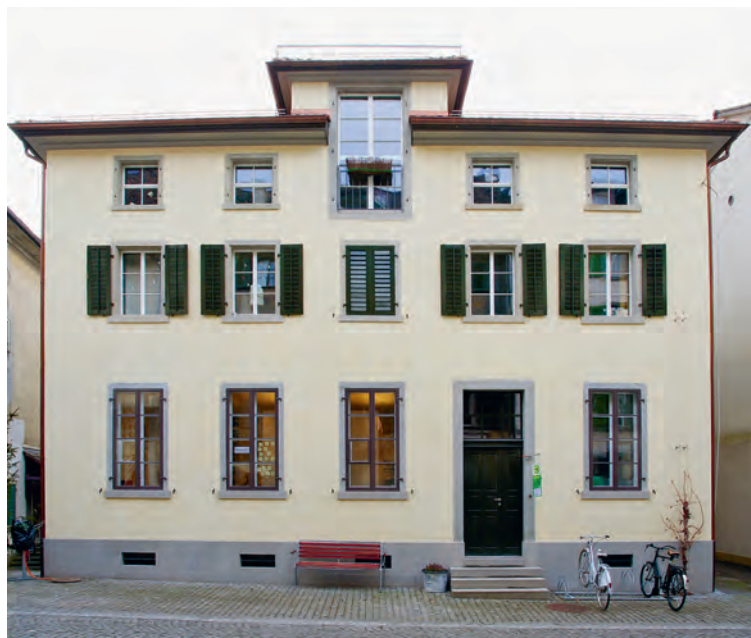
Nordfassade nach der Sanierung

Der frühere Lastenaufzug, ein für die Altstadt typisches Element blieb erhalten. Der verwitterte Sandsteinsockel wurde ersetzt, der Fassadenverputz erneuert und die Sandsteingewände repariert.
